中間発表

J18104 和田 隼

研究目的

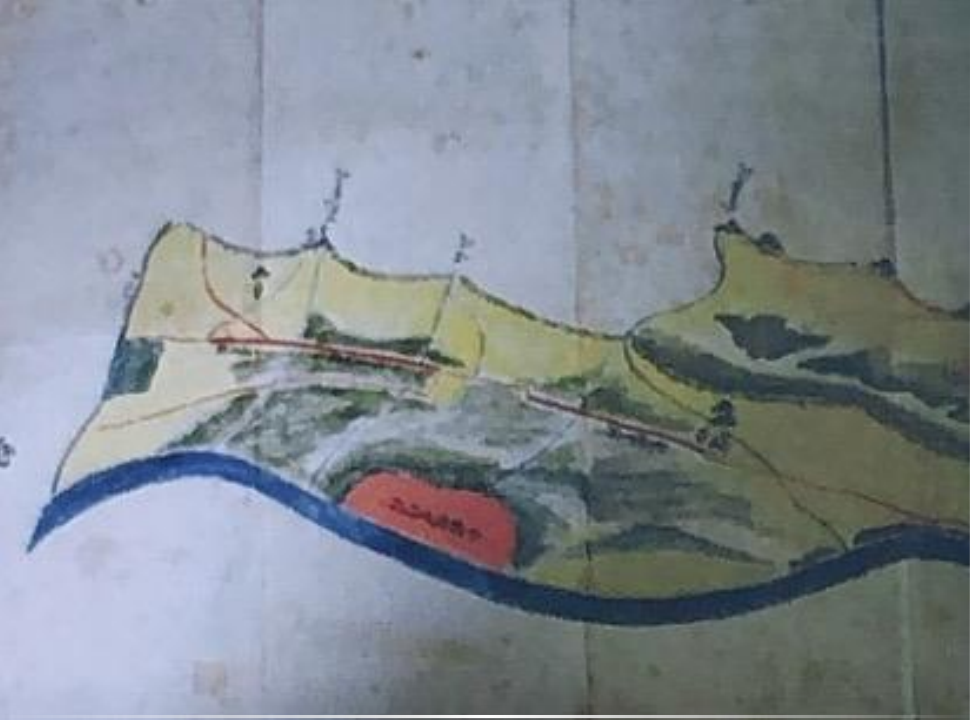
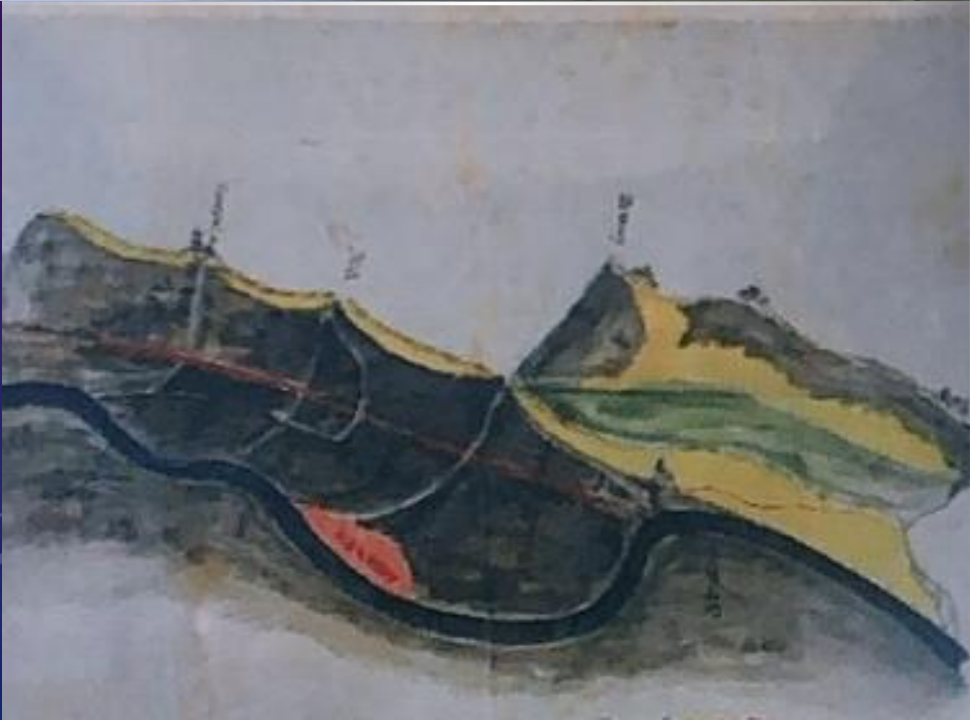
東御市海野宿付近の千曲川

- 令和元年台風19号災害で大きな被害を受けた東御市の海野宿 白鳥神社東側の堤防などについて寛保2年の戊の満水で、護岸が欠けていき、川筋が大きく変化したとされている
- 上 海野宿古絵図寛保2年以前
- 下 海野宿古絵図寛保2年以降
- 参考文献 県立歴史館

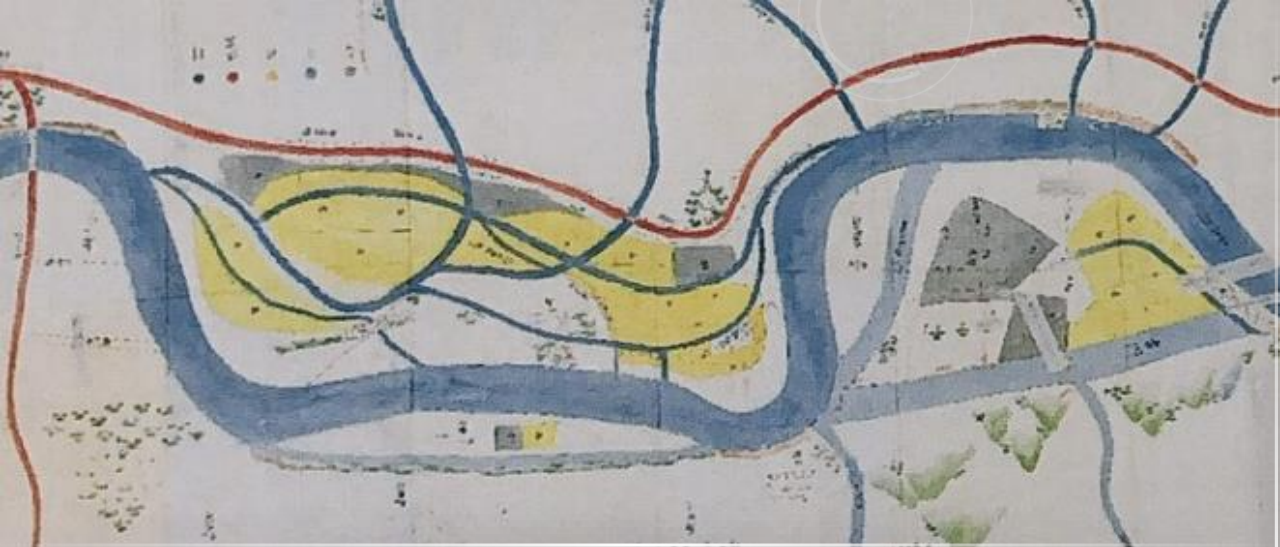
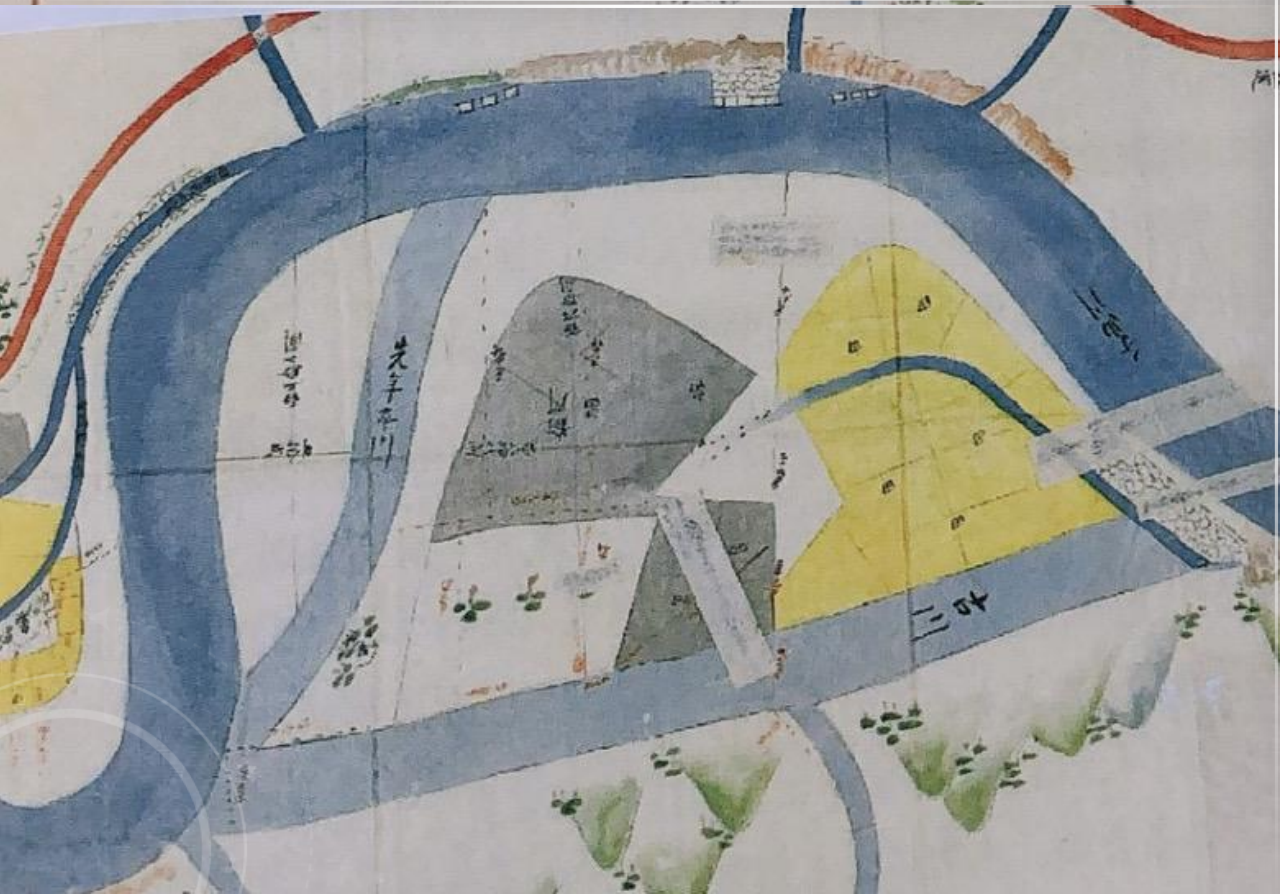
新たな絵図で判明した川筋の変化

写真から、直線的な川筋の古川が明瞭に描かれており、千曲川の川筋が変化したことがうかがえる。

過去の古絵図などを比較することで歴史的な洪水形態から護岸が削られ変化していく様子をうかがうことができる
